WYCENA Nr: 10/01/2025/MW

Zadanie: Ocena stanu technicznego i okre lenie warto ci rynkowej pojazdu

Model: Golf VII 2.0 TSI MR`17 E6

Wersja: R BMT 4MOTION DSG

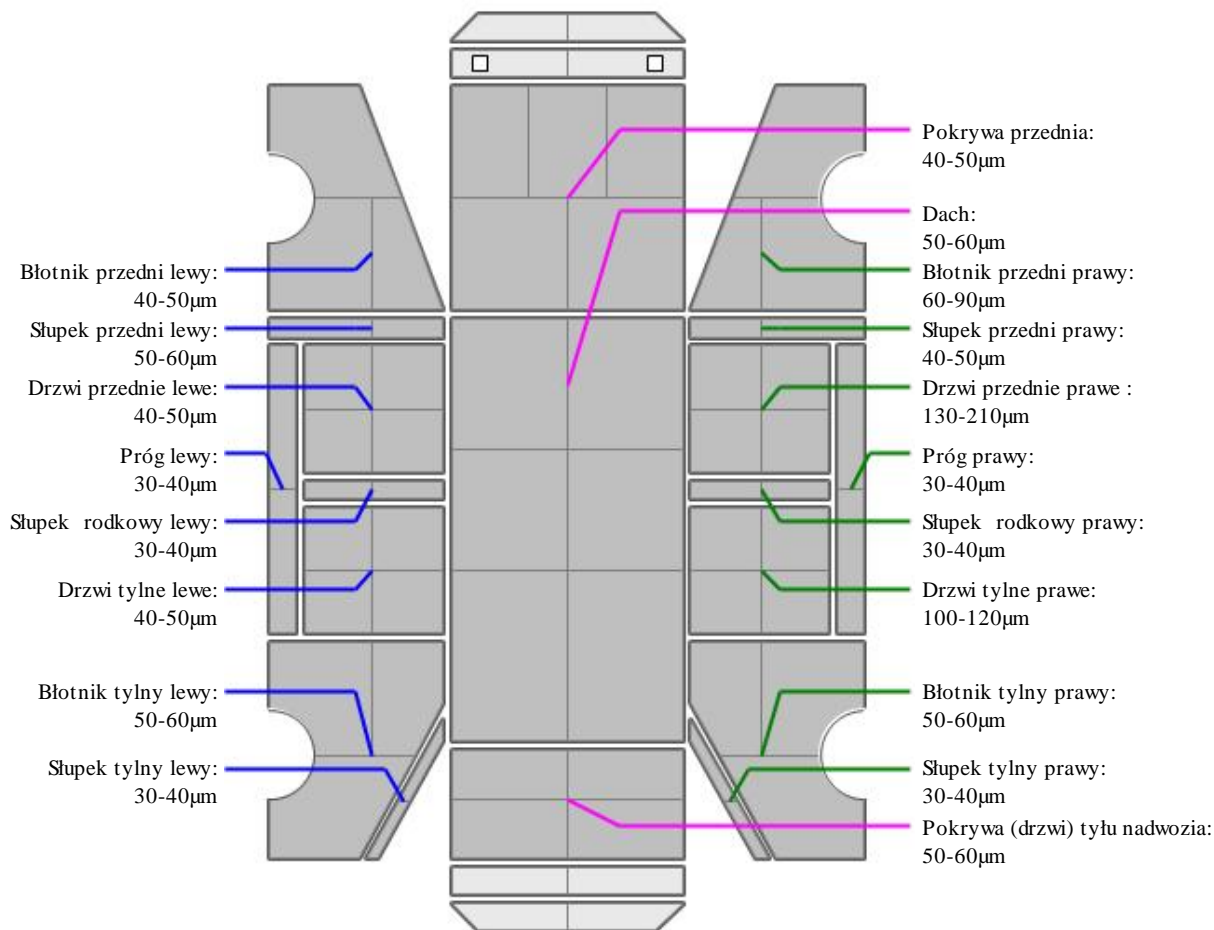
OPIS POWŁOKI LAKIEROWEJ

Grubość powłoki lakierowej na błotniku przednim prawym do 90 µm, drzwiach przednich prawych do 210 µm, drzwiach tylnych prawych do 120 µm. Grubość powłoki lakierowej reszty do 30 - 930 µm na pozostałych

elementach karoserii (poszy z materiałów metalowych) podlegaj cych lakierowaniu.
